【資料4】

湖と水田をつなげて魚を増やす

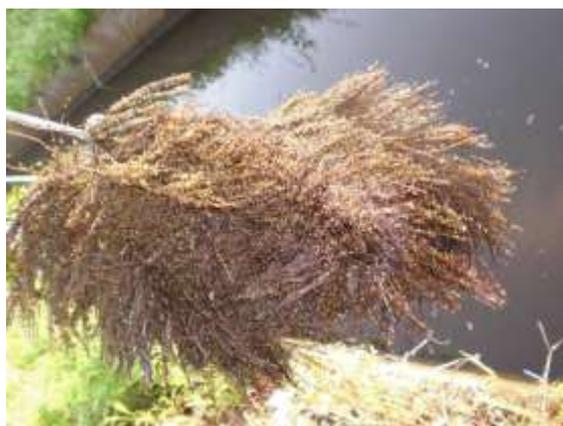
シュロ（採卵床）は、アユの種苗生産時に採卵に用いられている。コイやフナが沈水植物に産卵する性質を利用し、フナの産卵が確認されている水路にシュロ（採卵床）を設置することにより、採卵を行った（写真1）。コイの産卵については、漁業者がたたき網で捕獲した親魚を収容しているイケスにシュロを設置することにより、採卵を行った。産卵されたシュロは、協力していただける水田に設置した（図1）。成長した稚魚は、中干し時、排水口にサデ網を設置して捕獲した。

写真1 シュロ採卵状況

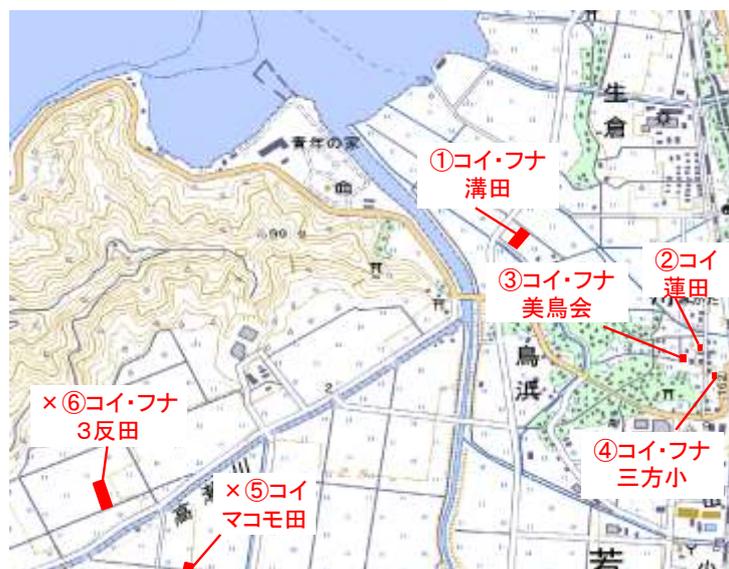
図1 三方湖周辺のシュロ採卵協力田

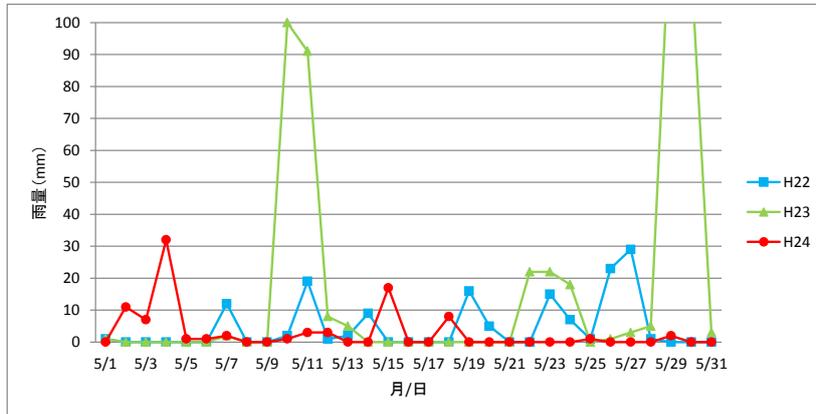
調査の結果を表1に示した。例年ゴールデンウィークぐらいから産卵を始めるが、本年は気温の低い日が続き、産卵時期が遅れた。さらに、5月の降水量*が非常に少なく、水路での産卵がほとんど確認できず採卵が難しかった(図2)。*調査地に最も近い観音(若狭町三方)のデータ(Webサイト「福井県河川・砂防総合情報(福井県)」より)を使用した。なお、三方湖周辺の水田魚道では、魚の遡上が全く確認できなかった。

図2 観音川における時間雨量一日合計値

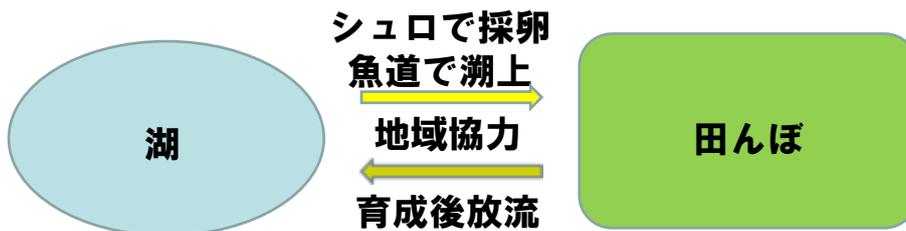
シュロ採卵は、コイやフナなどシュロに産卵する魚種に限られるが、簡単、低コストに採卵でき、魚道がない水田でも稚魚の育成場とすることができる。今後、どの水田にどの方法を組み合わせるかなどを検討しながら、地域の人達と協力して取り組むことが重要である(図3)。

図3 湖と水田をつなげて魚を増やすイメージ
